■通信トラブル例
ごみが直前にあるとその後正しいシーケンスで通信しても ST7032 は通信に失敗します。参考になさってください。

Copyright © 2009 Strawberry Linux Co.,Ltd. 無断転載・引用を禁止します。
株式会社ストロベリー・リナックス　２００９年９月４日　第１版

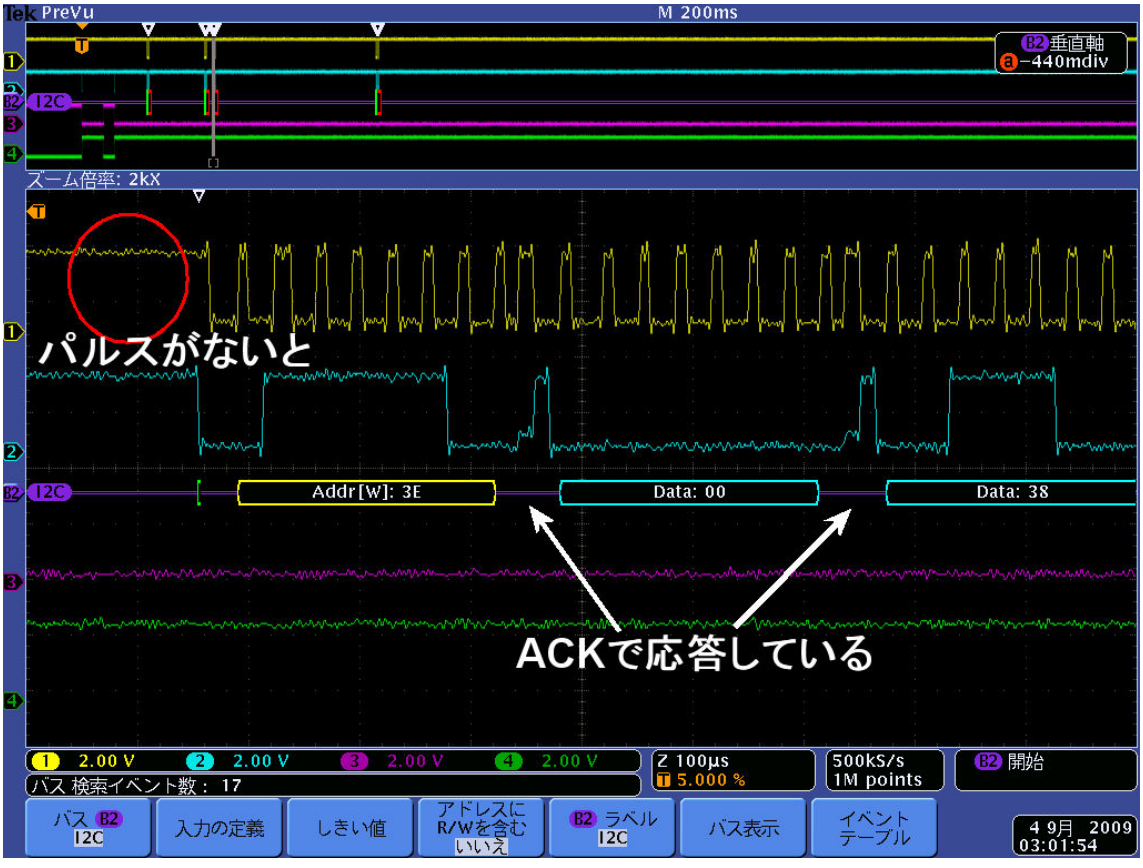
↓これだとちゃんと動作します。
